ADRES	Sint Pieterstraat 13 / Begijnenstraat 27b 6211 JM Maastricht / 6211 JR Maastricht
GEGEVENS	Oorspronkelijke functie: woonhuis/winkel Huidige functie: woonhuis / restaurant
STATUS	Dominant bouwwerk
FOTO'S

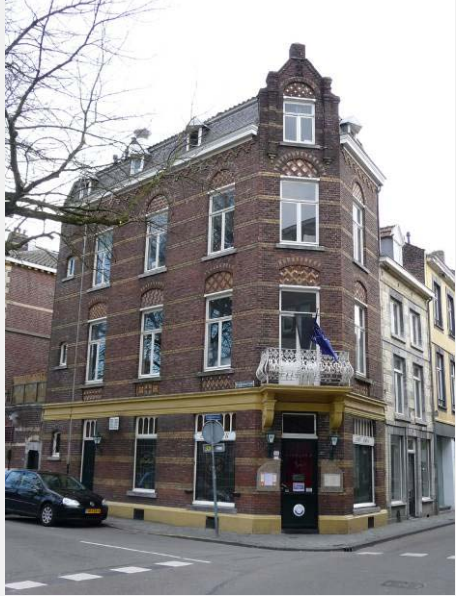
<p data-bbox="448 1066 738 1093"><i>Het hoekpand Sint Pieterstraat 13</i></p>
OMSCHRIJVING	<p data-bbox="448 1133 568 1160"><b>Inleiding</b></p> <p data-bbox="448 1167 1404 1223">Winkel-woonhuis in eclecticismische stijl uit 1901, gelegen binnen de bebouwde kom en binnen het beschermd stadsgezicht van Maastricht.</p> <p data-bbox="448 1261 611 1288"><b>Beschrijving</b></p> <p data-bbox="448 1294 1404 1447">Hoekpand opgebouwd uit drie bouwlagen onder een mansardedak, waarvan het onderste dakschild gedekt is met leien, waarbij boven de hoektravee een Vlaamse gevel met een steekkapje is aangebracht. In de onderste dakschilden zijn in totaal vier kleine oorspronkelijke dakkapellen met een overstekend kapje. Aan het dak bevindt zich een bakgoot met geprofileerde houten gootlijst en een tandlijst.</p> <p data-bbox="448 1453 1404 2018">De buitengevels hebben een gepleisterde plint en zijn daarboven opgemetseld met rode bakstenen. Geveldecoratie met gele bakstenen banden. De voorgevel aan de St. Pieterstraat en de hoektravee hebben beide één vensteras en de gevel aan de Begijnenstraat heeft vier gevelassen. De hoofdtoegang is in de hoektravee en deze heeft een originele houten voordeur met bovenlicht. In de tweede travee van links aan de Begijnenstraat is een zijtoegang met een houten deur met meerruits bovenlicht met rondboogvormen. In de travee aan de Sint Pieterstraat en de twee rechter traveeën aan de Begijnenstraat zijn oorspronkelijke, brede etalageramen met hardstenen onderdorpels en meerruits bovenlichten met rondboogvormen. In de linker gevelas aan de Begijnenstraat is een klein venster met houten raampje. De begane grond wordt afgesloten door een hoge, geprofileerde stucijst, waarin in de hoektravee de kunststenen consoles van een balkon op de verdieping zijn opgenomen. Het balkon heeft een gietijzeren hekwerk en een originele dubbele houten toegangsdeur met bovenlicht. De balkonpui en de vensteropeningen op de eerste verdieping hebben een gemetselde segmentboog met daaronder siermetselwerk in meerkleurige baksteen. De vensters hebben hardstenen onderdorpels en originele houten T-ramen. Onder de onderdorpels zijn panelen met siermetselwerk. Op de tweede verdieping hebben de vensters gemetselde rondboogbeëindigingen en boogvelden met siermetselwerk in meerkleurige baksteen. De</p>

<p>vensters hebben hardstenen onderdorpels en houten T-ramen. In de linker travee van de Begijnenstraat is op iedere verdieping een klein venstertje met houten raam. De gevels worden afgesloten door een gemetselde tandlijst. De trapgevel boven de hoektravee is voorzien van gemetselde pilasters en heeft een venster met een rondboogvormige beëindiging en siermetselwerk in het boogveld. In de geveltop is een smeedijzeren sieranker. De oorspronkelijke (smeedijzeren) geveltopbekroning ontbreekt vandaag de dag.</p>
<p>WAARDERING</p>	<p>Het bouwwerk is “dominant” gewaardeerd vanwege zijn historisch-ruimtelijke samenhang en architectuurhistorische waarden en meer in het bijzonder omdat:</p> <ul style="list-style-type: none"> <li>• het object deel uit maakt van de historische middeleeuwse stedenbouwkundige structuur van de binnenstad, waarvan de oorspronkelijke ruimtelijke structuur nog herkenbaar aanwezig is.</li> <li>• het object ruimtelijk bepalend c.q. markant voor de omgeving is, vanwege de hoekligging.</li> <li>• het object architectuurhistorische betekenis heeft vanwege de esthetische kwaliteit van het ontwerp.</li> <li>• het ontwerp een hoge mate van architectonische gaafheid bezit.</li> <li>• het bijzonder een bijzondere detaillering en bijzondere ornamenten heeft, zoals het siermetselwerk, en de kunststenen sierelementen.</li> </ul> <p>Waardevolle elementen die bijdragen aan bovengenoemde waardering zijn onder andere:</p> <ul style="list-style-type: none"> <li>• de gepleisterde plint, profiellijst en balkonbodem</li> <li>• het siermetselwerk</li> <li>• de oorspronkelijke deuren</li> <li>• de oorspronkelijke ramen</li> <li>• de oorspronkelijke balkondeur</li> <li>• de hardstenen onderdorpels</li> <li>• het balkonhekwerk</li> <li>• de gootlijst</li> <li>• de topgevel</li> <li>• het sieranker</li> <li>• de dakkapelletjes</li> </ul>

<p>RICHTLIJNEN</p>	<p>Algemeen:</p> <ul style="list-style-type: none"> <li>• Voor de algemene richtlijnen voor dominante en kenmerkende bouwwerken, alsmede de waardevolle cultuurhistorische elementen, zie paragraaf 2.1 van dit rapport.</li> <li>• Voor de algemene richtlijnen voor onderhoud en wijzigingen in cultuurhistorische attentiegebieden en beschermde stadsgezichten, zie paragraaf 2.3 van dit rapport.</li> </ul> <p>Objectgericht:</p> <ul style="list-style-type: none"> <li>• Het is wenselijk de grote luchtafvoerpijp in het dakschild aan de Begijnenstraat naar de achterzijde van het pand te verplaatsen. Deze doet afbreuk aan het historische gevelbeeld en bouwvolume.</li> </ul>
